# HYDRAB

## PM DAGVATTENUTREDNING

Sörhult 1:43, Lekeberg kommun

Dagvattenutredning  
Sörhult 1:43  
Lekeberg kommun

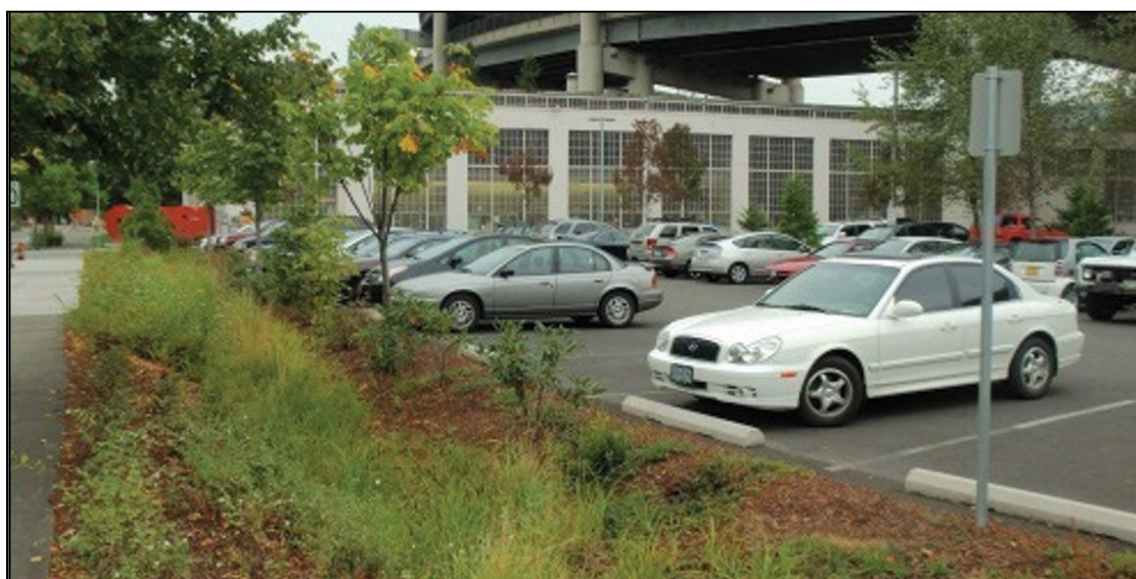
*Figur 10. Exempel på infiltrationsstråk ansluten till parkeringsytor*

Ett exempel på anläggningen presenteras i Figur 10.
