# Lekebergs kulturmiljöer

Utredning om särskilt värdefulla kulturmiljöer

Lekebergs  
kommun

2023-09-21

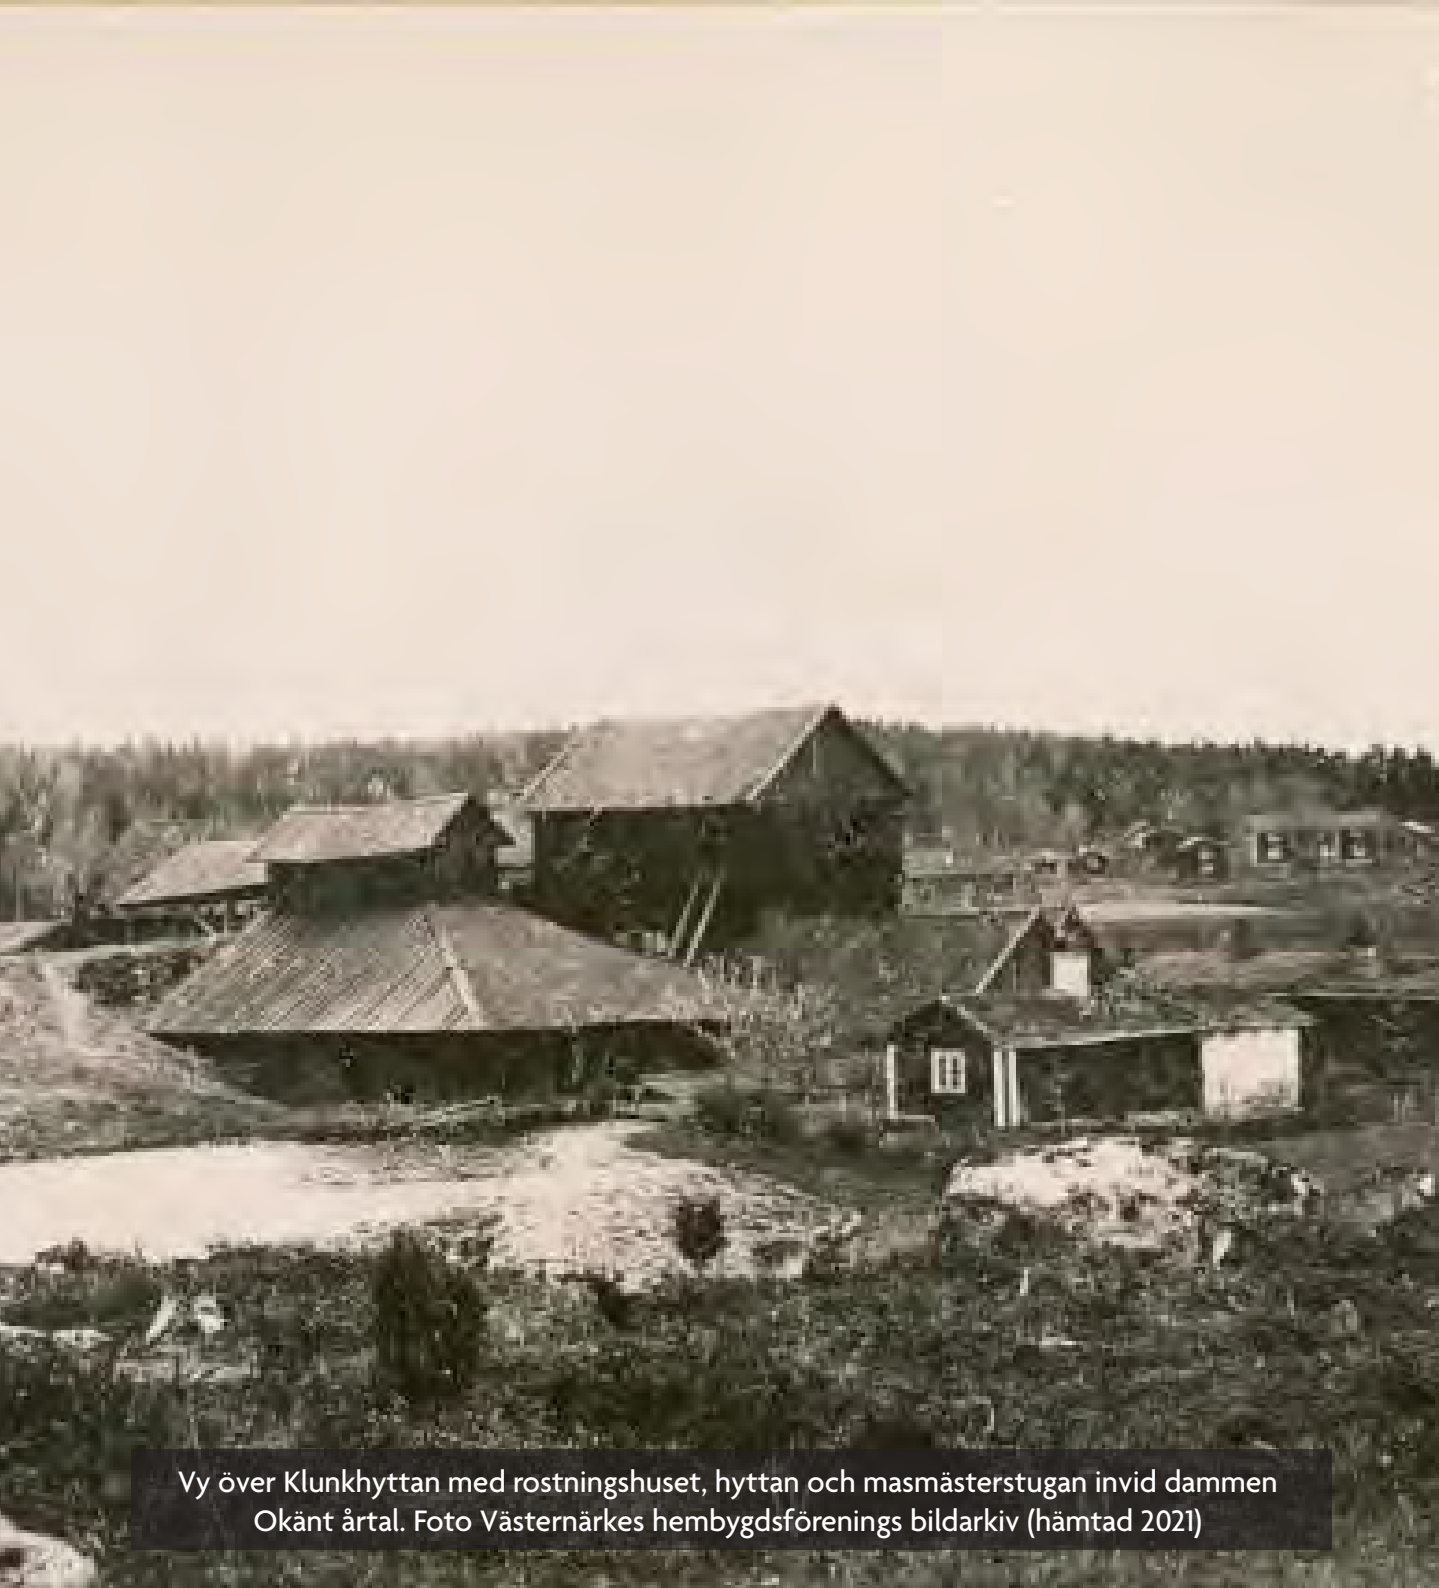
Vy över Klunkhyttan med rostningshuset, hyttan och masmästerstugan invid dammen  
Okänt årtal. Foto Västernärkes hembygdsförenings bildarkiv (hämtad 2021)

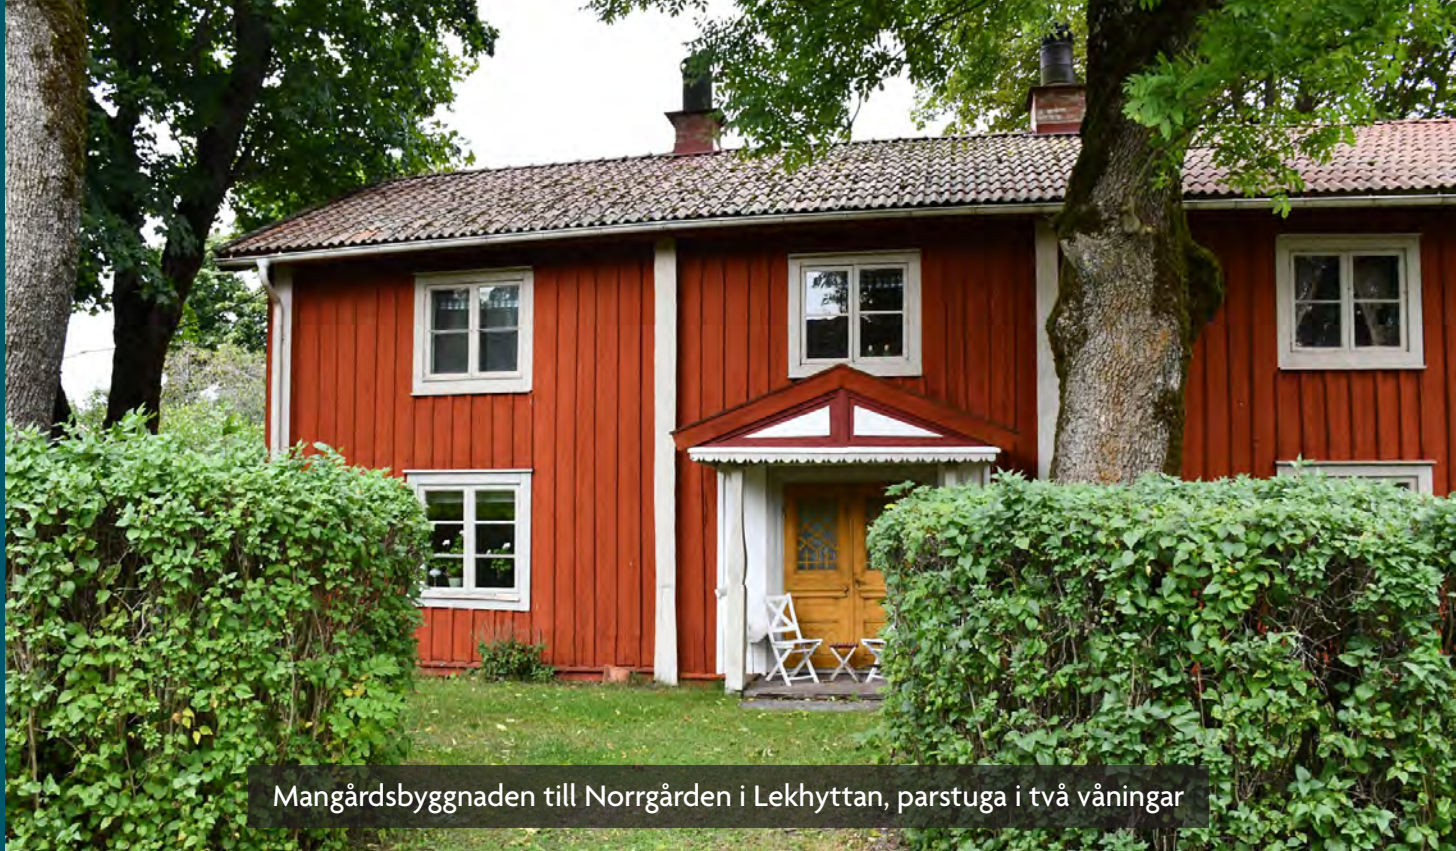
Mangårdsbyggnaden till Norrgården i Lekhyttan, parstuga i två våningar

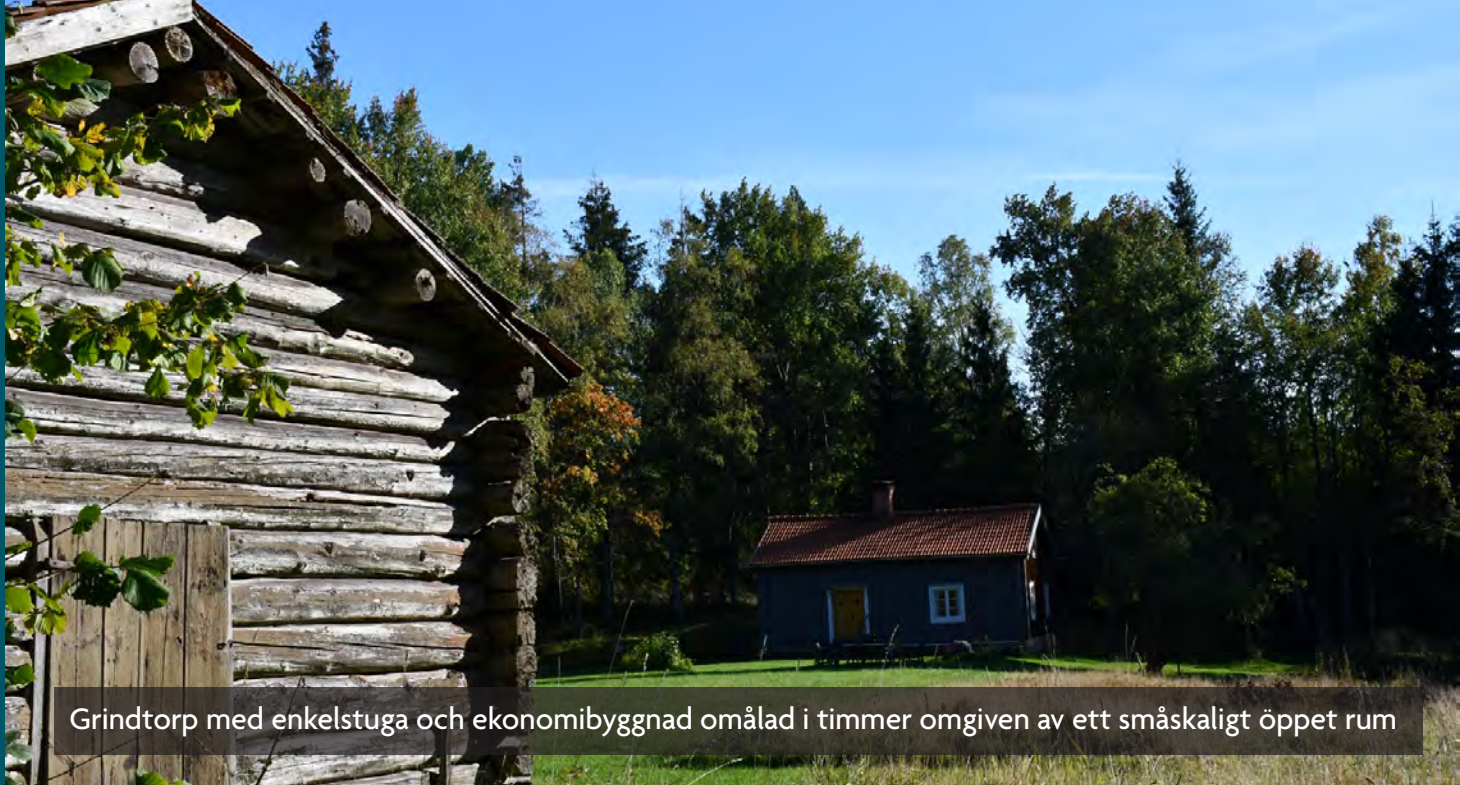
Grindtorp med enkelstuga och ekonomibyggnad omålad i timmer omgiven av ett småskaligt öppet rum

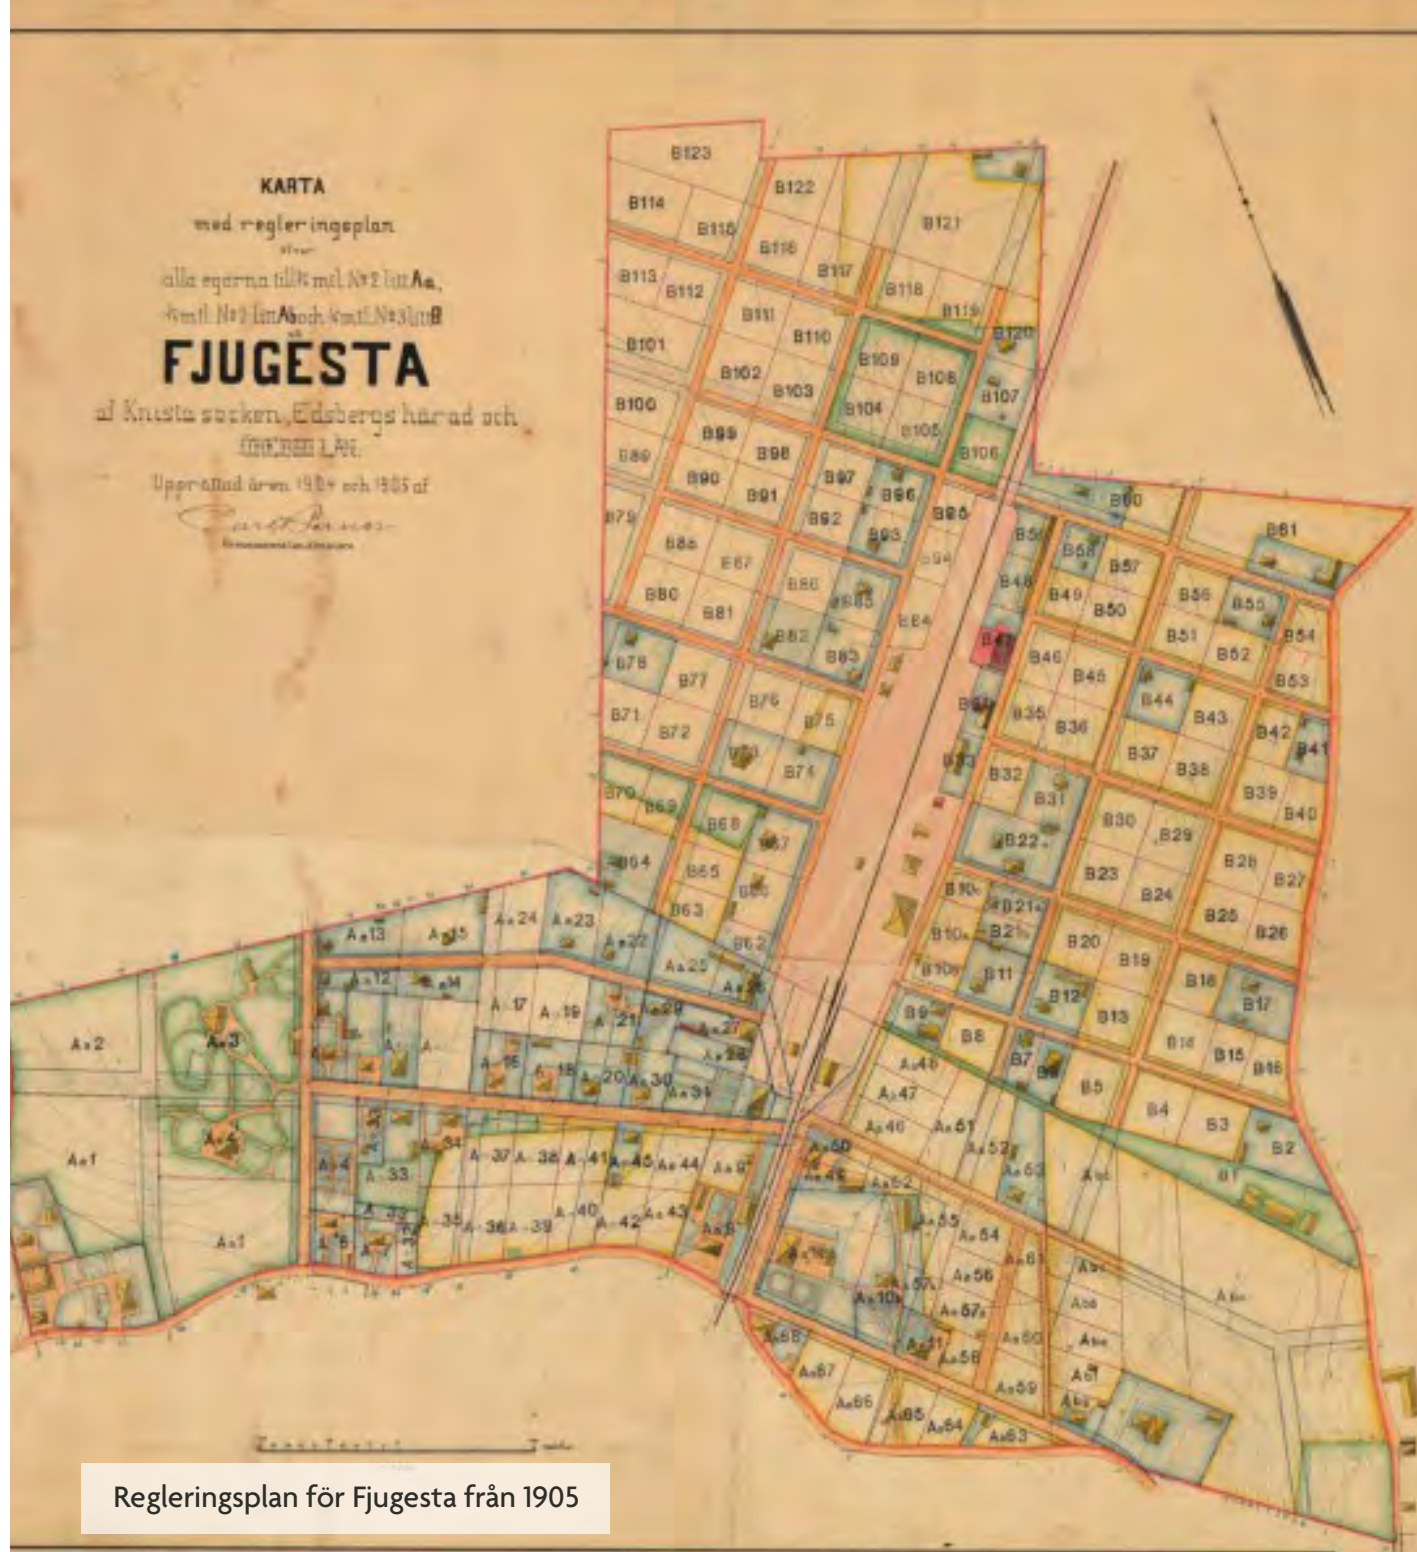
Regleringsplan för Fjugesta från 1905

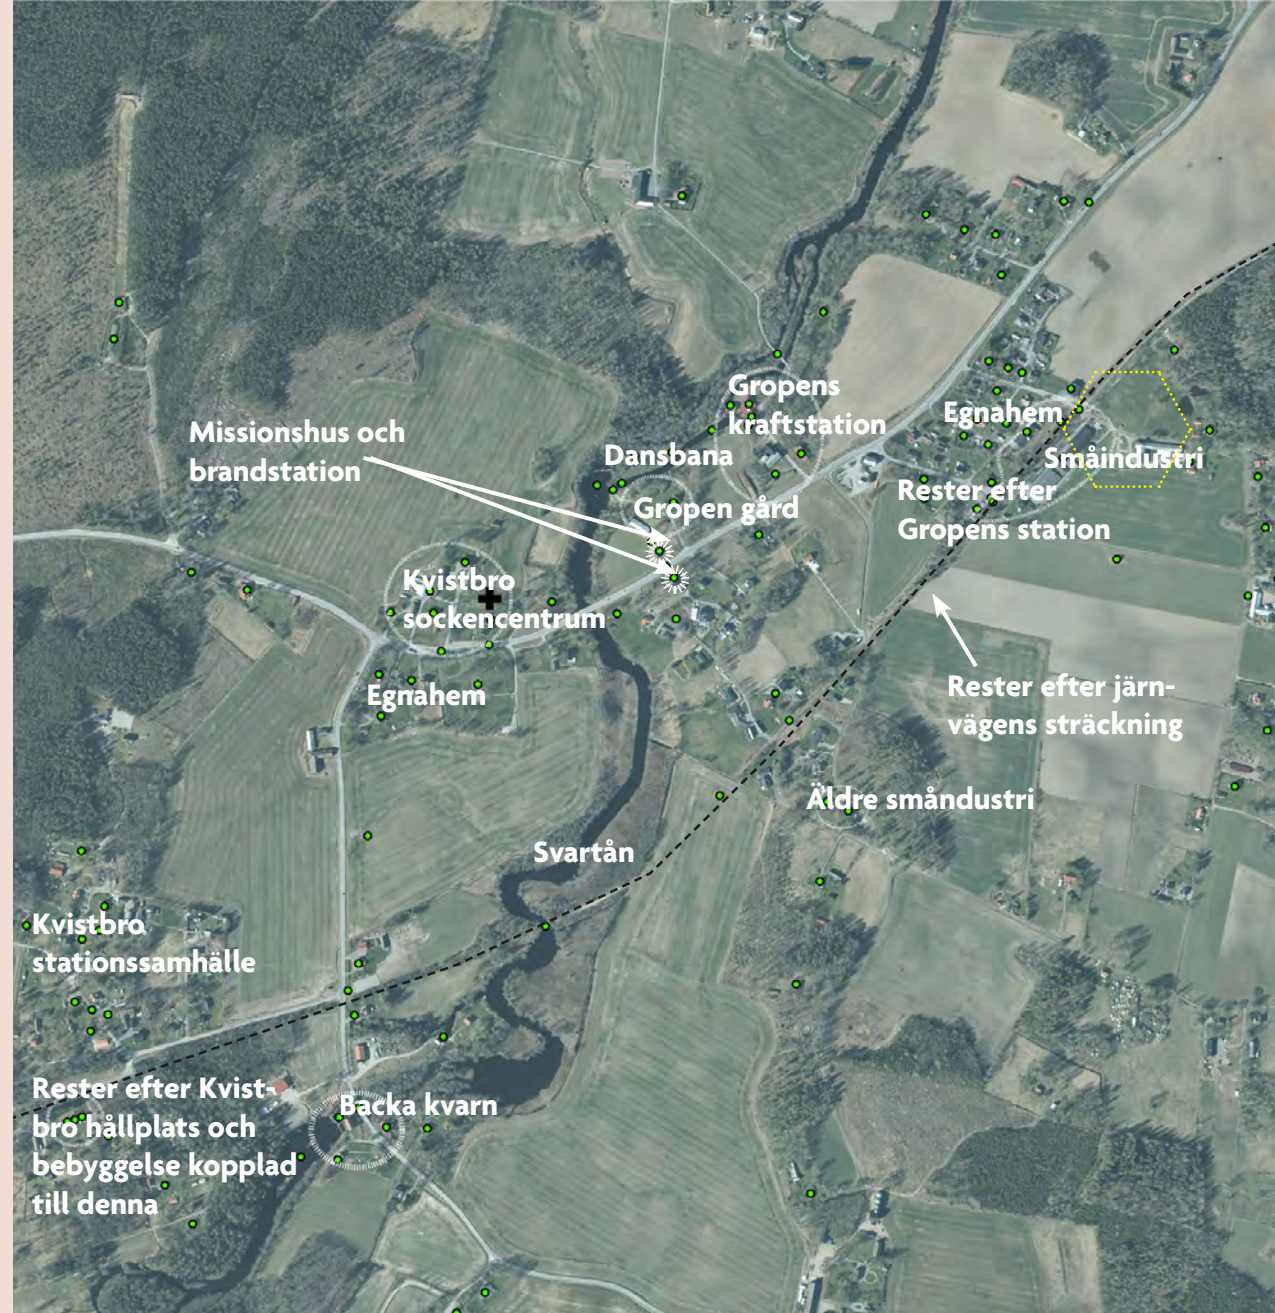
Kartan visar exempel på bärande miljöer och strukturer i Gropen-Kvistbro som är viktiga för samhällets kulturhistoriska värde.

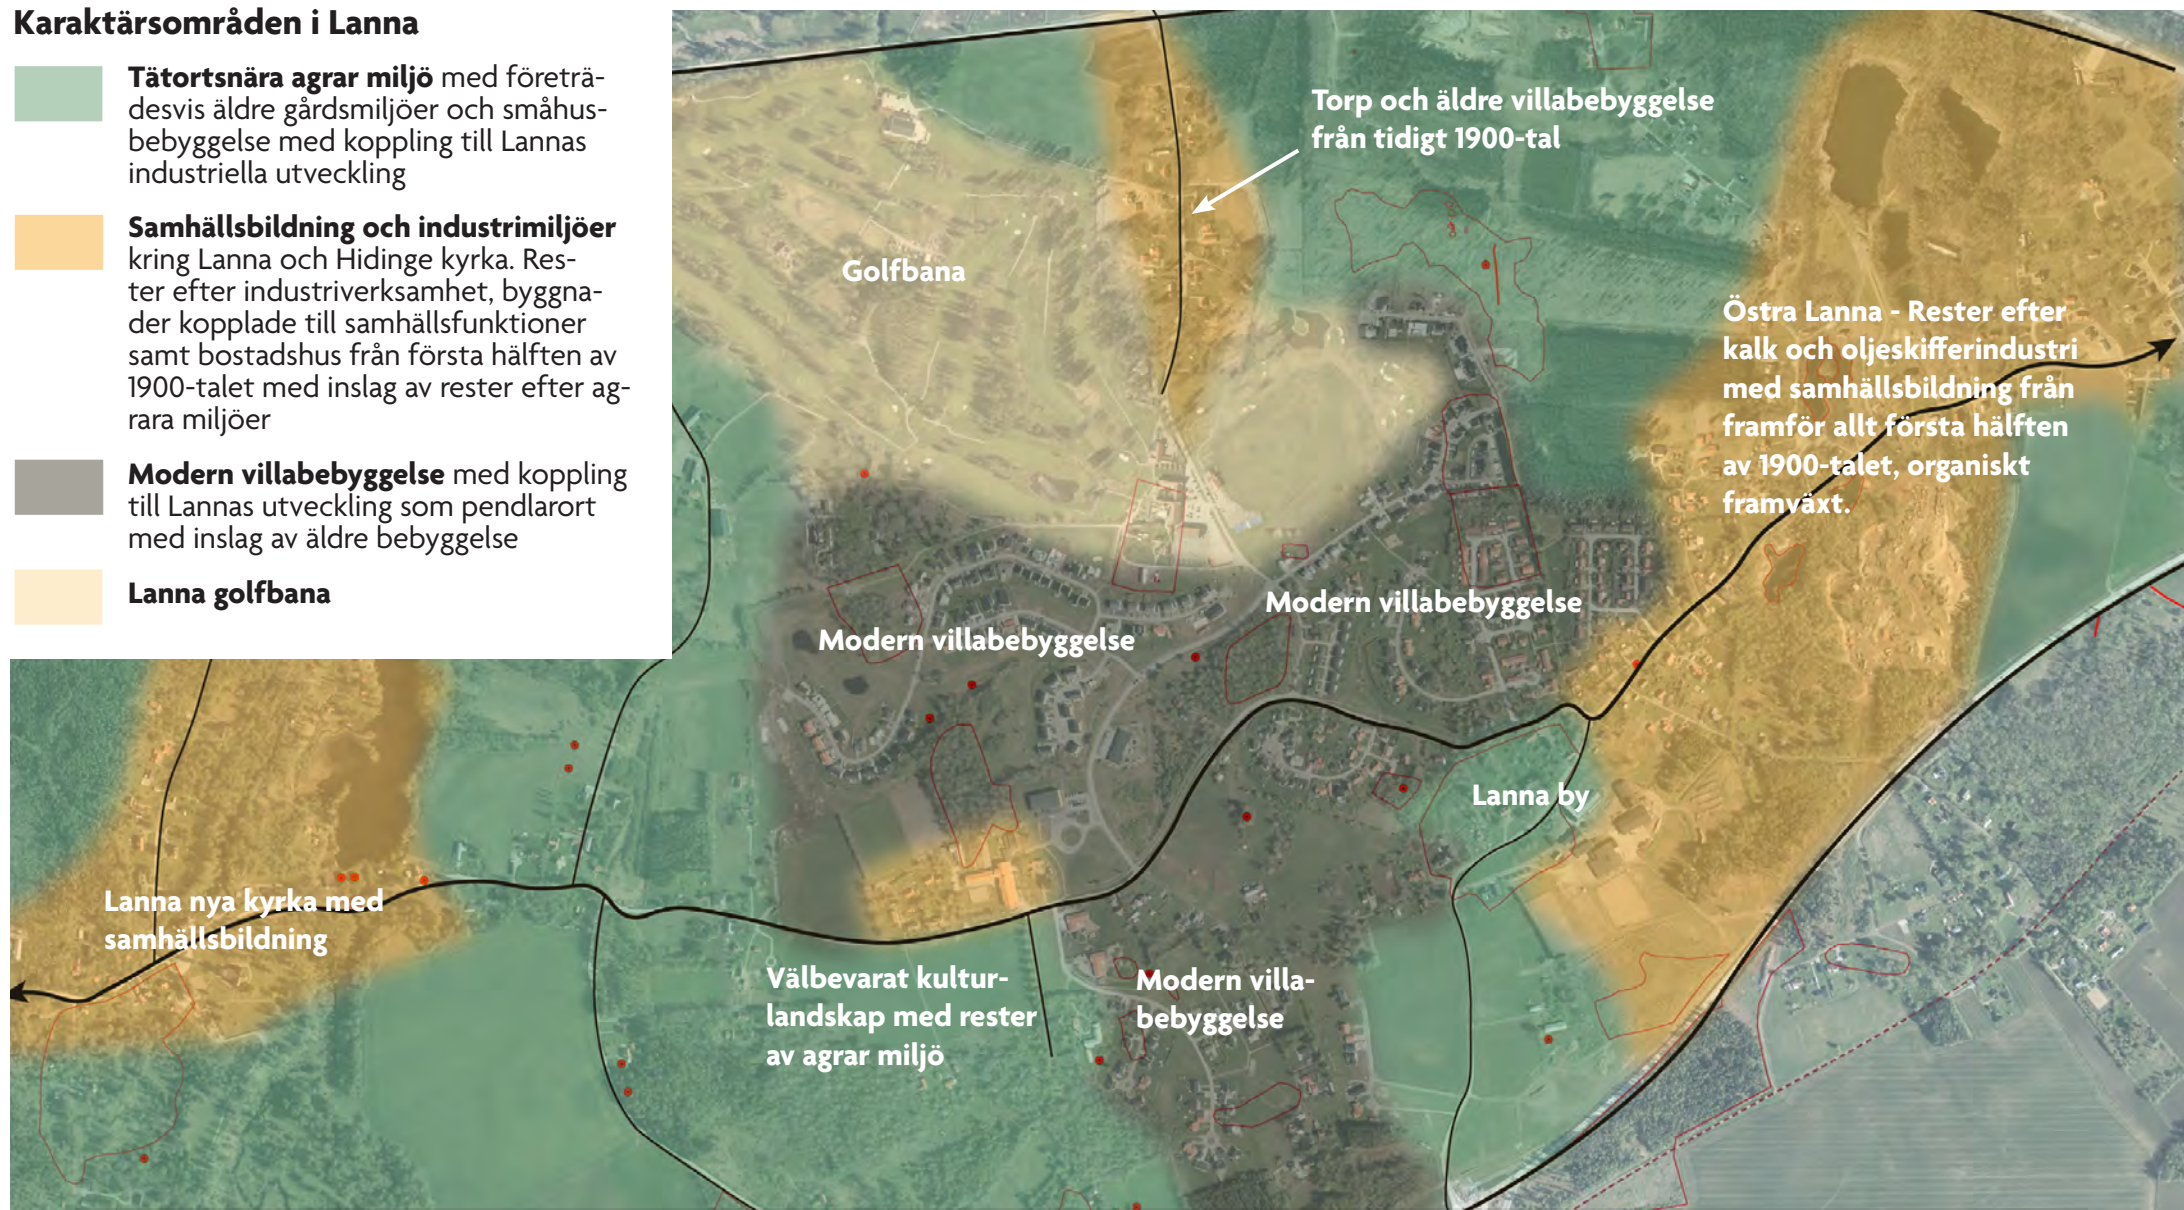
**Karaktärsområden i Lanna.** För att värna och tillvarata de kulturhistoriska värden bör framtida utbyggnad och komplettering främst lokaliseras till den befintliga moderna villabebyggelsen. De historiska samhällsbildningarna bör endast kompletteras med enstaka byggnader som underordnar sig befintliga värden och strukturer. Det agrara kulturlandskapet bör inte bebyggas eftersom det är viktigt för förståelsen av Lannas koppling till omgivande landskap och aktivt jordbruk. Särskilt landskapen kring Lanna by och Vretalundsskolan är viktiga att värna och hålla obebyggda.

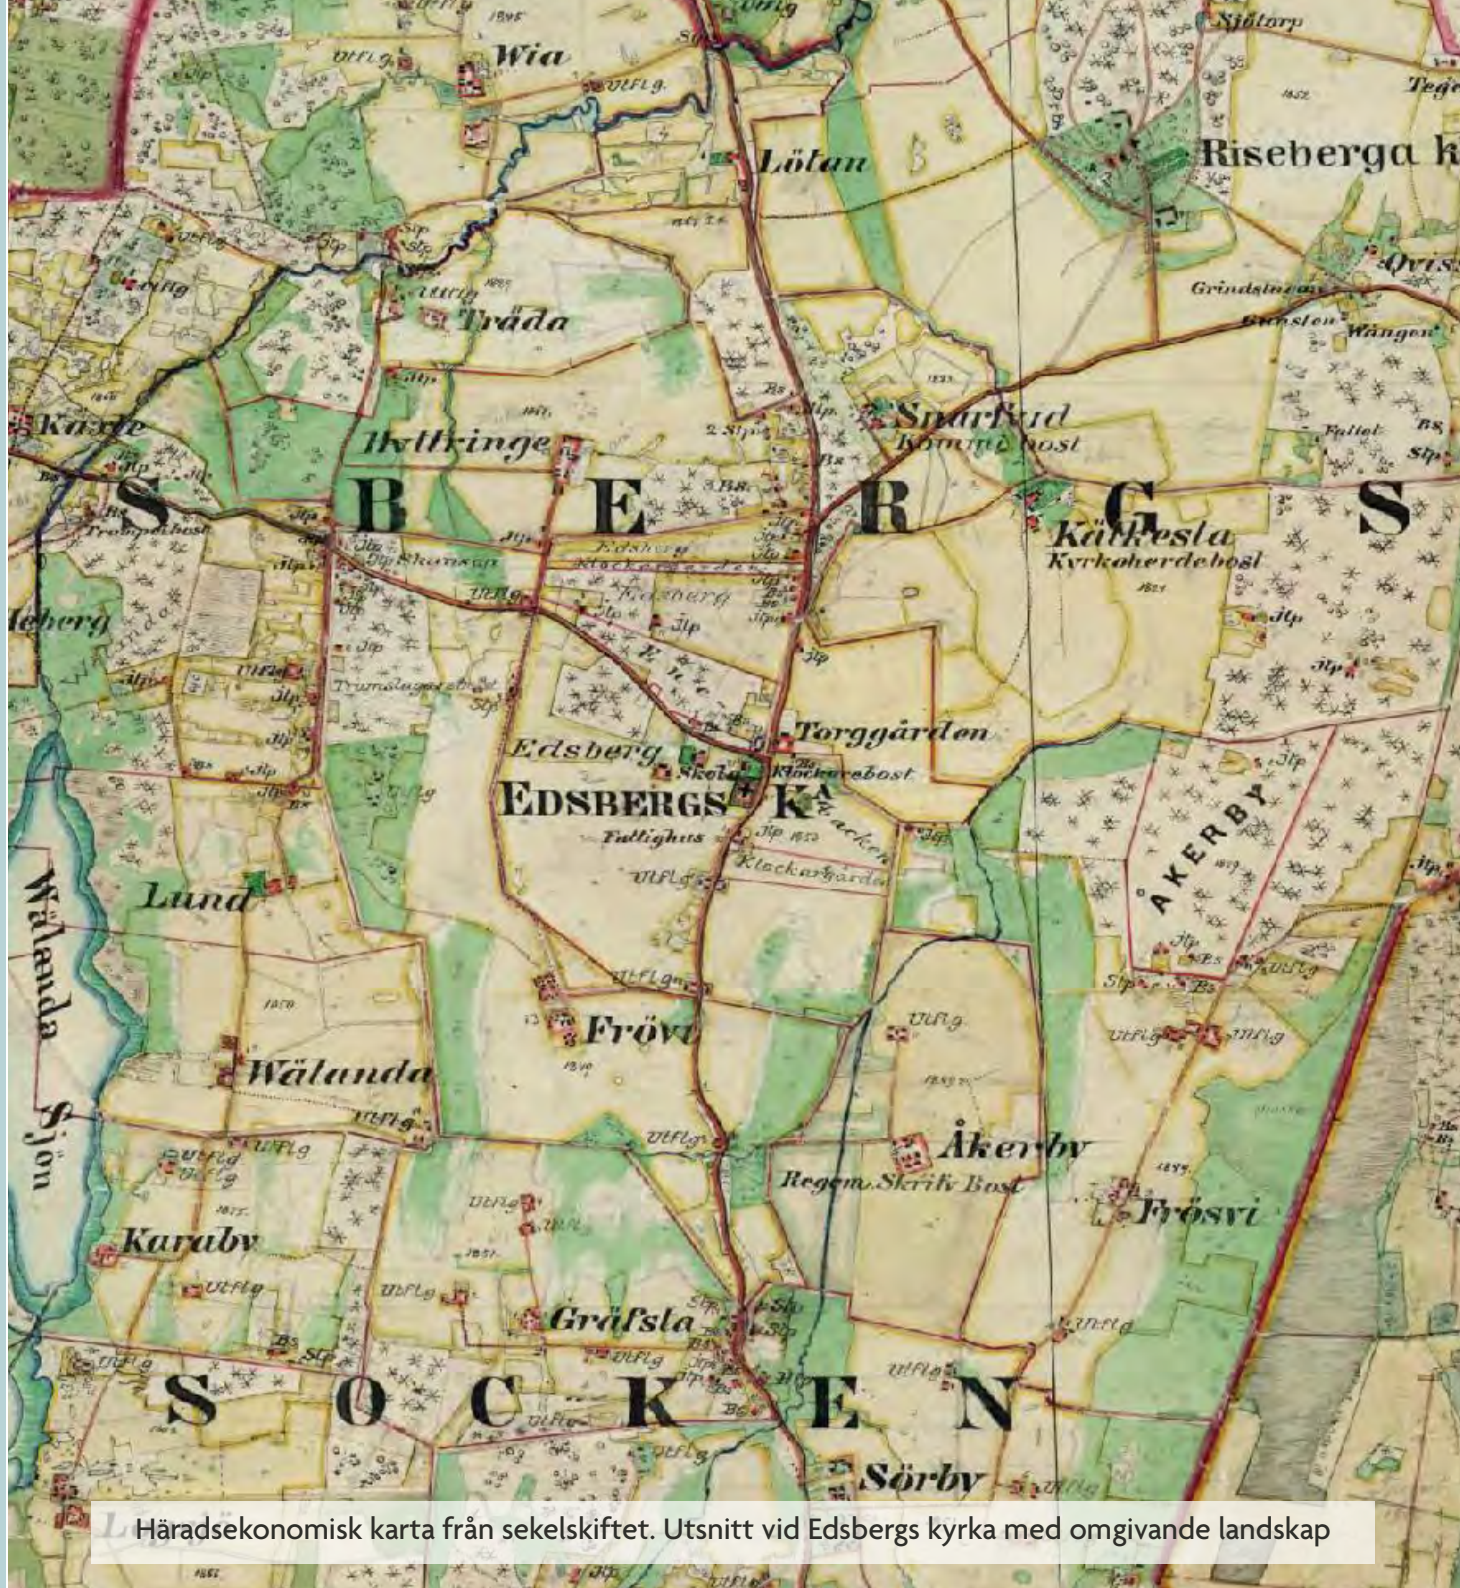
Häradsekonomska karta från sekelskiftet. Utsnitt vid Edsbergs kyrka med omgivande landskap

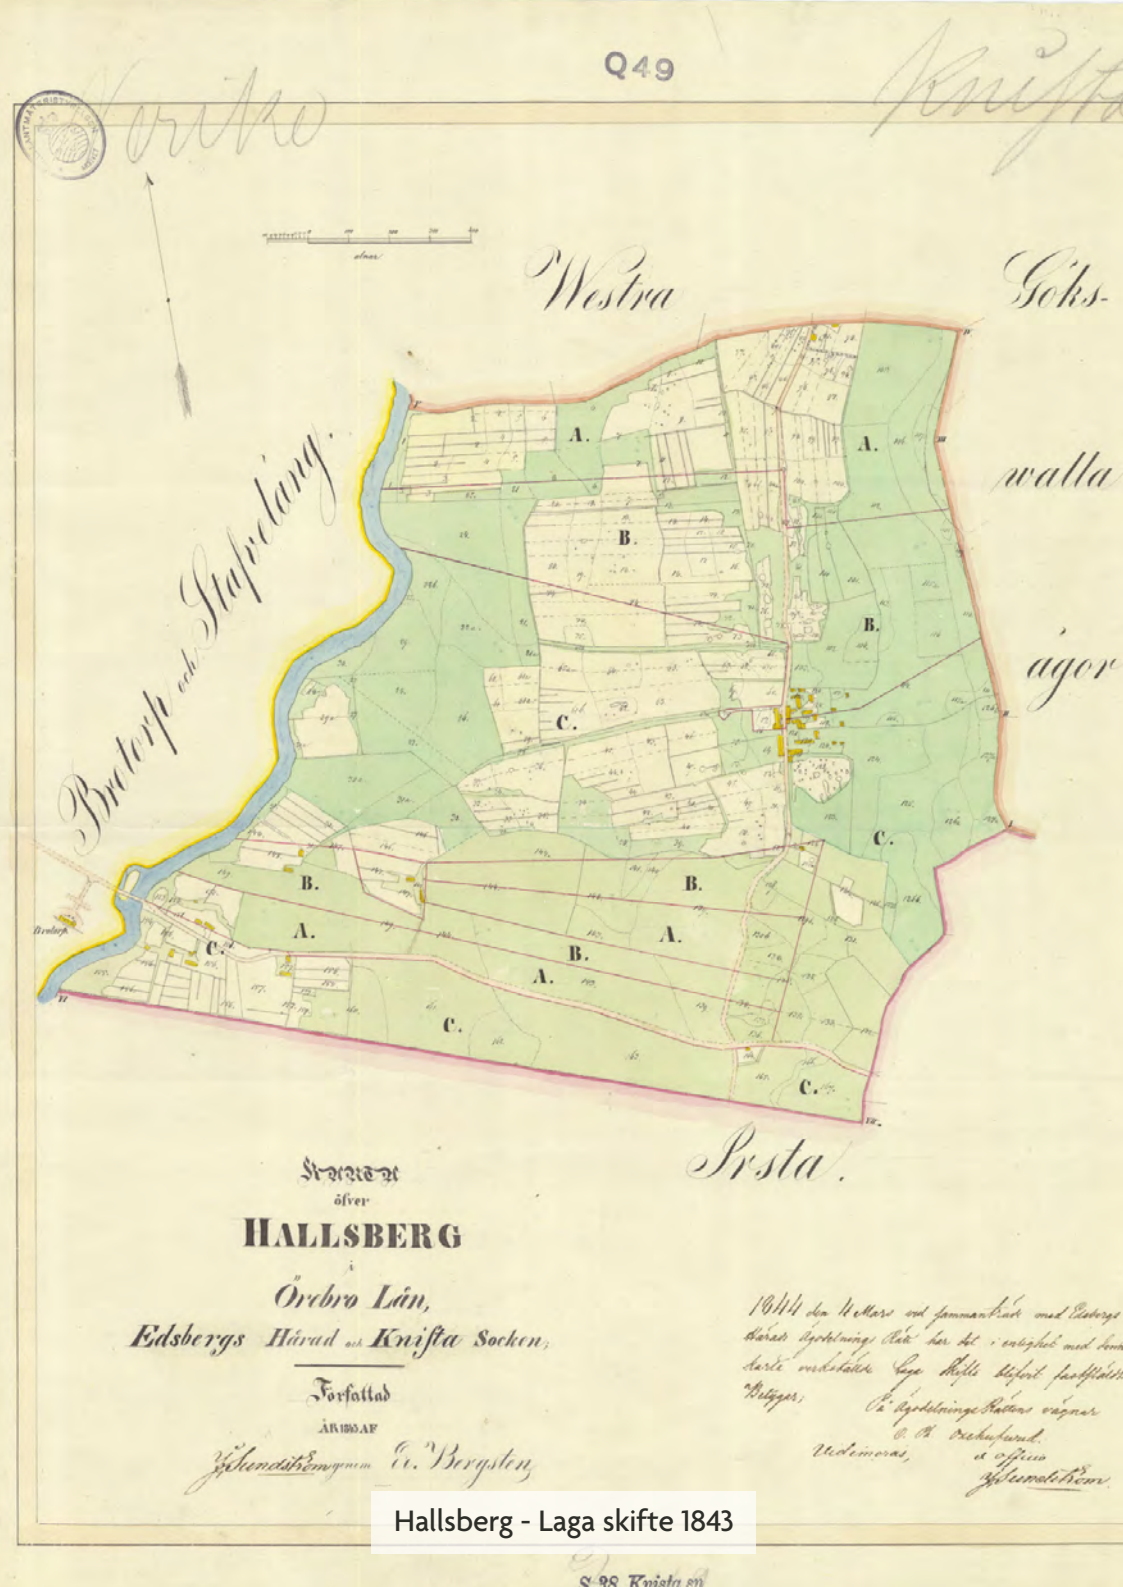
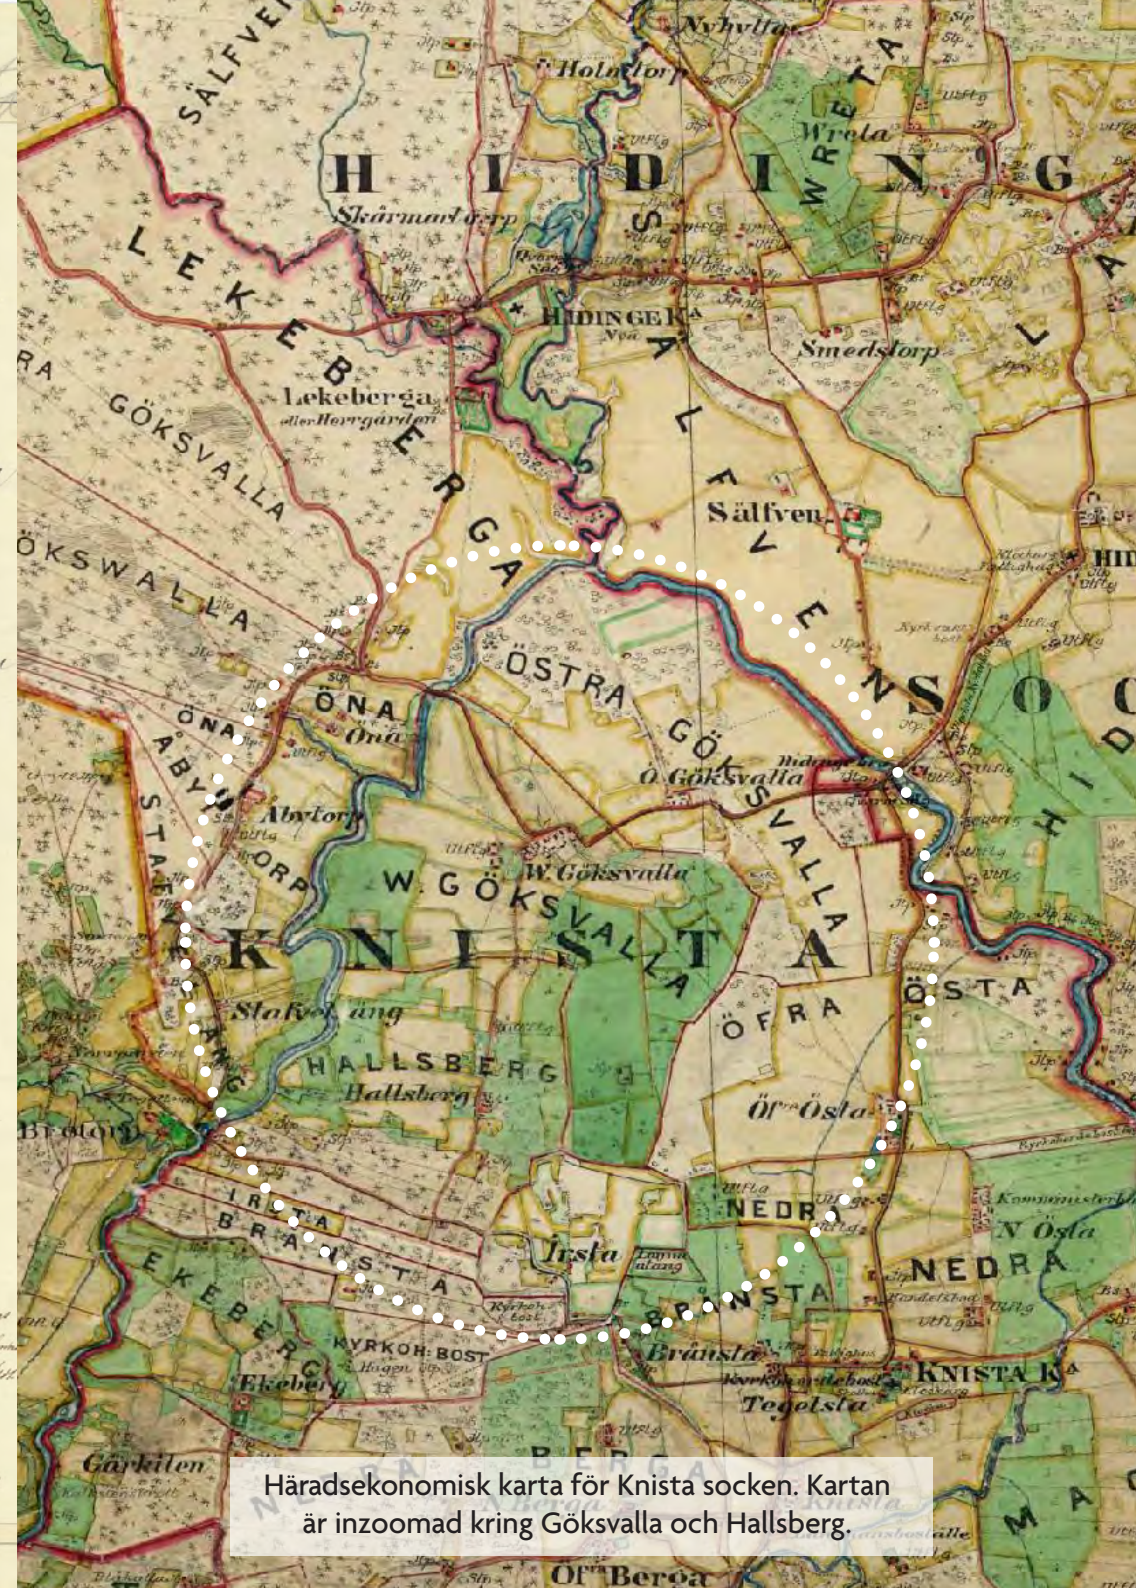
Häradsekonomisk karta för Knista socken. Kartan är inzoomad kring Göksvalle och Hallsberg.
